## PROTOKOL TSE

*Posúdenie prevádzkovej bezpečnosti a statických pomerov stromu Tilia cordata Mill. (Lipa malolistá) prístrojovým vyšetrením stability - tzv. ťahovou skúškou - TSE (Tree Stability Evaluation)*

Lokalita	Areál cintorína v Novom Meste nad Váhom
Objednávateľ	Mesto Nové Mesto nad Váhom; Čsl. armády 1; 915 32 Nové Mesto n.V.
Termín realizácie	Šetrenie a merania boli realizované dňa 30.05.2014
Termín spracovania	2.6.2014

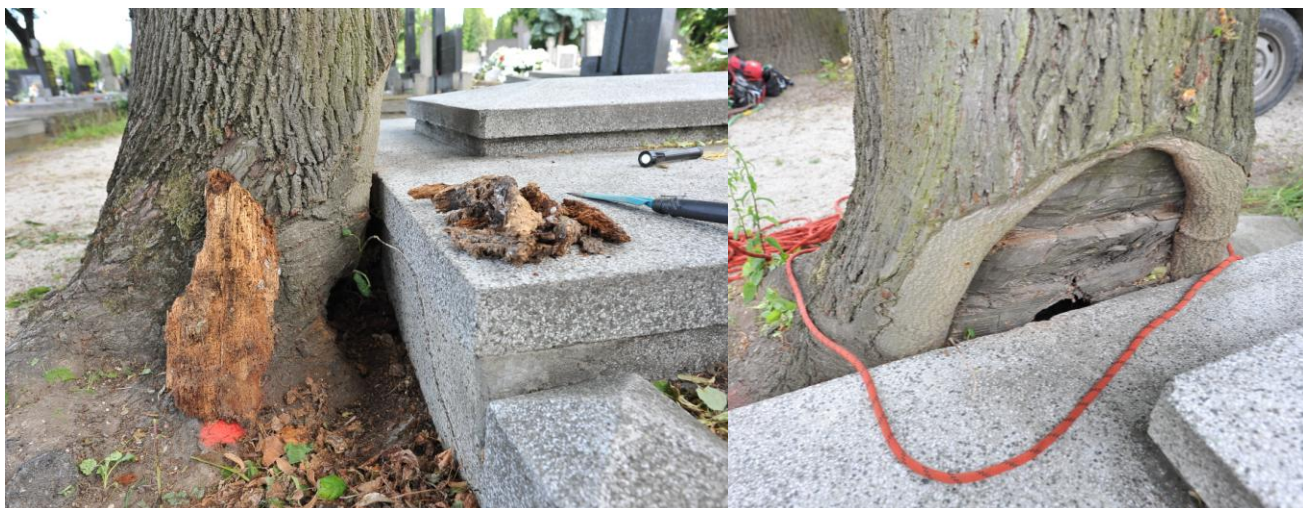
V tesnej blízkosti bázy kmeňa sa na jeho východnej strane nachádza hrobové miesto s betónovým základom. Časť kmeňa bola v minulosti odrezaná a pri výkope bola prerušená a odstránená aj časť koreňového systému. Vzniknuté devastačné poranenie kmeňa pri rekonštrukcii telesa náhrobku a jeho základov iniciovalo intenzívny rozklad vodivých aj nosných pletív kmeňa s následným vznikom hlbokaj otvorenej dutiny centrálnego kmeňa. Chýbajú koreňové nábehy na celej V strane, cca 1/3 priemetu koreňového taniera.

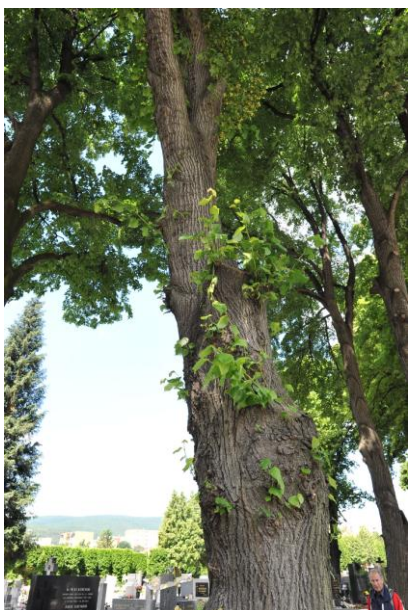
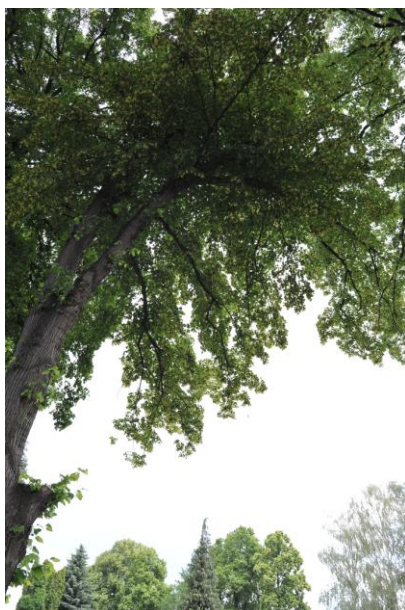
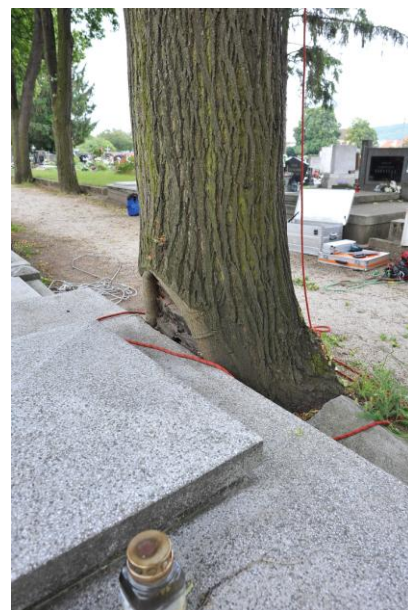
Primárny vplyv na biomechanickú vitalitu stromu má otvorený rozsiahly defekt kmeňa - otvorená dutina, s intenzívnym rozkladom vnútorných pletív. Defekt postihuje veľkú časť vnútorného dreveného valca. Poranenie má rozmery 60x60 cm, otvor do dutiny siaha asi do polovice výšky reznej rany. Napriek tvorbe kalusového pletiva po obvode rany je statika stromu výrazne negatívne ovplyvnená najmä absenciou stabilizačných koreňov v danom mieste. Stromu v podstate chýbajú oporné korene na tlakovej strane a celá hmotnosť "visí" na protiahlých ťahových koreňoch. Statické pomery oslabuje aj architektúra koruny - asymetria a preťaženie v jednom smere. Pri zatažení vetrom vzniká silné torzné aj ohybové namáhanie.

V spodnej časti koruny boli v nedávnej minulosti odstránené kostrové vetvy (technologicky chybným rezom). V mieste primárneho vetvenia je prítomný anatomický defekt (tzv. tlakové vetvenie), ktoré je zo statického hľadiska nestabilné.

Kmeň má veľmi nepravidelný tvar s evidentným zhrubnutím pod primárnym vetvením, ppod. v dôsledku dávnejších poranení alebo rezov v spodnej časti.

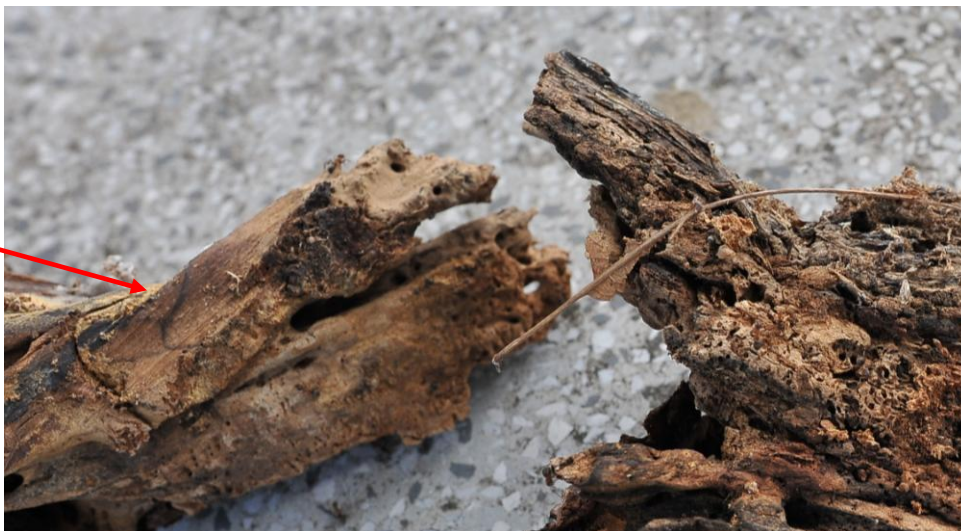
ostré čierne línie

Z charakteru hniloby na odobratých vzorkách rozloženého pletiva z dutiny sa dá predpokladať aj výskyt parazitickej huby **Ustulina deusta** (*Hypoxylon deustum*) - Uhliarik pálený .

Vytvára tvrdú hnilobu s extrémne krehkým lomom s čiernymi líniami. Výrazne negatívne ovplyvňuje mechanické vlastnosti dreva a tým celkové statické pomery stromu. Vzniká extrémne riziko zlomenia kmeňa.

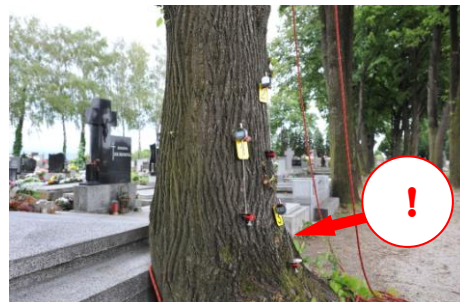
**nameraná odolnosť proti zlomu  
(najhorší výsledok elastometrov) :**

**60 %**

**nameraná odolnosť proti vývratu  
(najhorší výsledok inklinometrov) :**

**72 %**

Najmenšiu odolnosť pri 1. meraní vo východnom smere nameral elastometer č. 3 (na ťahovej strane v mieste dutiny a rozkladných procesov)

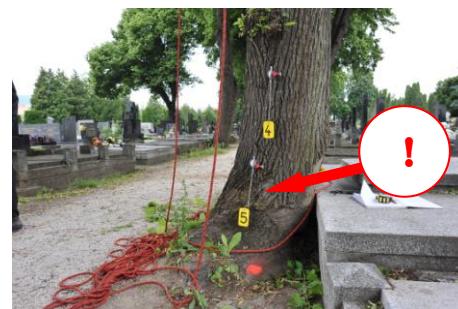
nameraná odolnosť proti zlomu  
(najhorší výsledok elastometrov) :

65 %

nameraná odolnosť proti vývratu  
(najhorší výsledok inklinometrov) :

140 %

Najmenšiu odolnosť pri 2. meraní v južnom smere nameral elastometer č. 5 (na tlakovej strane v mieste dutiny a rozkladných procesov)

2. najhorší bol elastometer č. 3 na ťahovej strane (tiež v mieste dutiny)

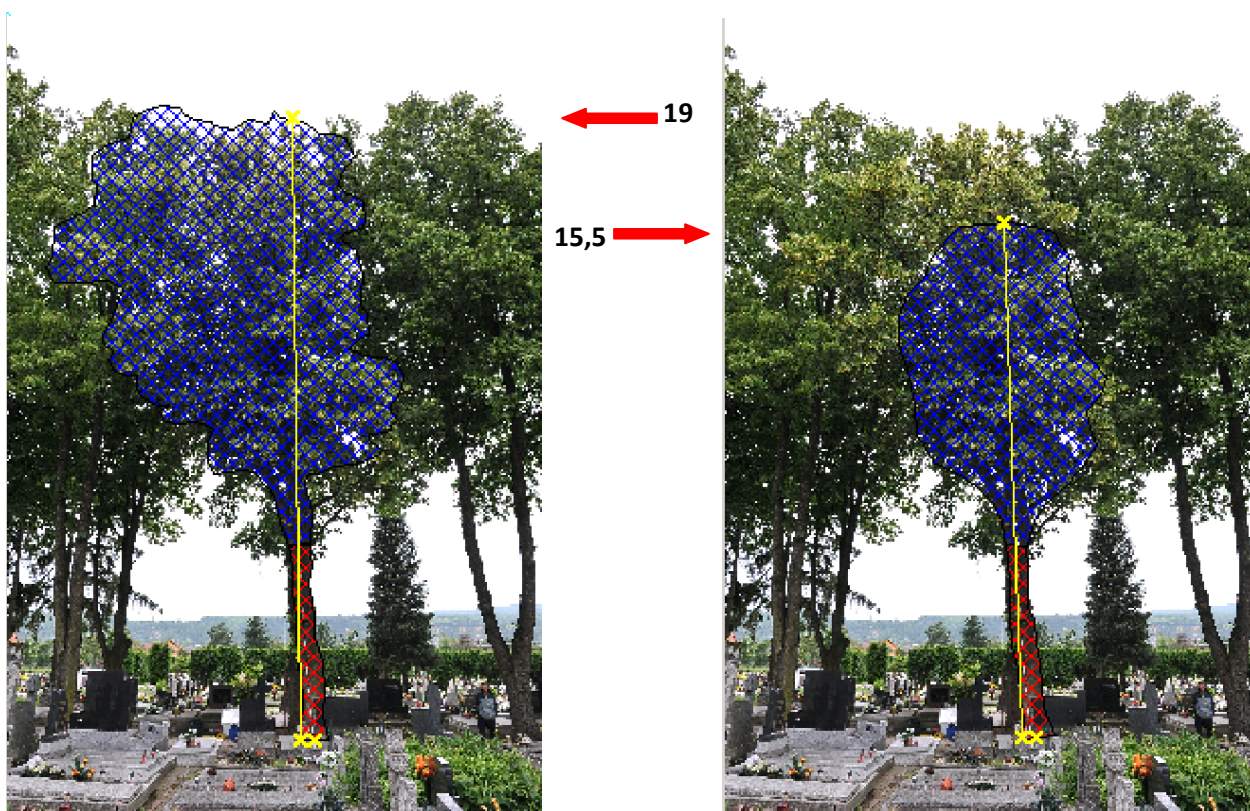
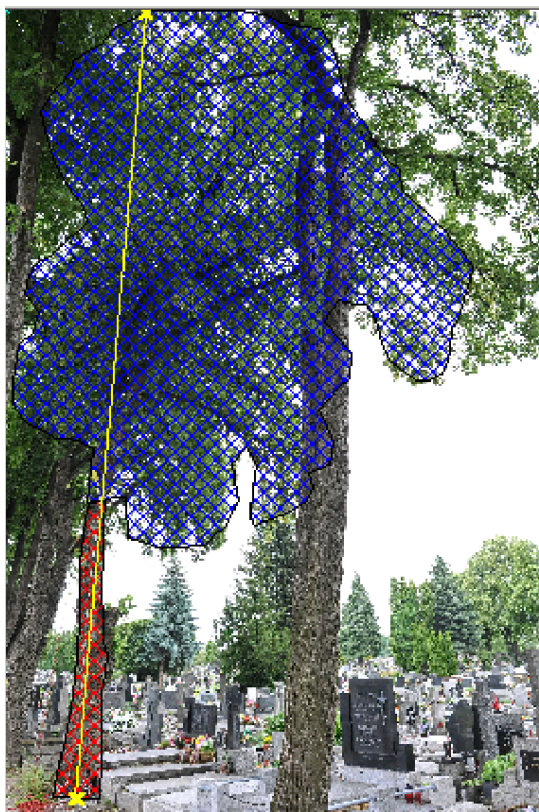
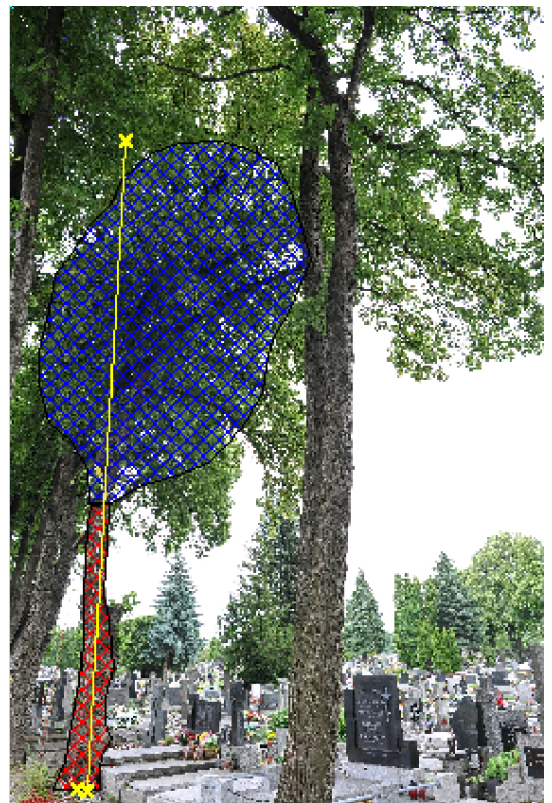
Rozsah redukcie potrebnej k dosiahnutiu min. hodnôt stability :

Statické pomery stromu je možné zlepšiť stabilizačnou redukciou koruny, čo by v danom prípade predstavovalo redukciiu až o cca 50% - jedná sa teda o zásadný zásah do architektúry stromu. Z nameraných výsledkov vyplýva nutnosť zmenšenia náporovej plochy koruny na cca 45 m<sup>2</sup> (z pôvodných 98m<sup>2</sup> a 87m<sup>2</sup> v smeroch ťahu).

V prípade ponechania stromu na stanovišti je nutné realizovať adekvátnu redukciu koruny v čo najskoršom termíne.

V tomto prípade treba počítať s periodickým opakovaním zásahu v intervaloch cca 4- 5 rokov, pretože strom bude intenzívne tvoriť sekundárnu korunu z nových proventálnych výhonkov, ktorá postupne nahradí pôvodnú korunu a strom sa v dôsledku hmotnosti , plochy a výšky novej koruny stane znovu nestabilným.
