## PROTOKOL TSE

*Posúdenie prevádzkovej bezpečnosti a statických pomerov stromu Tilia cordata Mill. (Lipa malolistá) prístrojovým vyšetrením stability - tzv. ťahovou skúškou - TSE (Tree Stability Evaluation)*

Lokalita	Areál cintorína v Novom Meste nad Váhom
Objednávateľ	Mesto Nové Mesto nad Váhom; Čsl. armády 1; 915 32 Nové Mesto n.V.
Termín realizácie	Šetrenie a merania boli realizované dňa 30.05.2014
Termín spracovania	2.6.2014

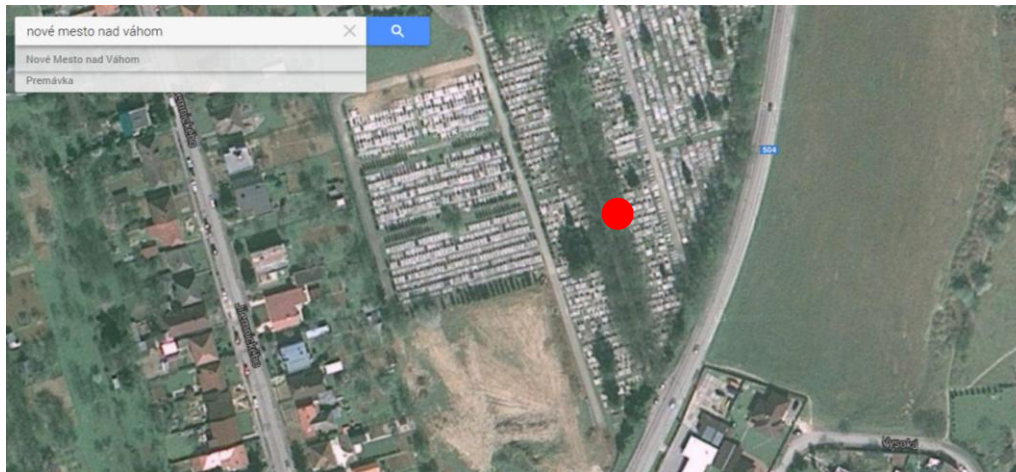
Posudzovaný strom rastie ako súčasť lipovej aleje v areáli cintorína v Novom Meste nad Váhom, v blízkosti južného vchodu - jedná sa o 9. strom po pravej (východnej) strane chodníka.

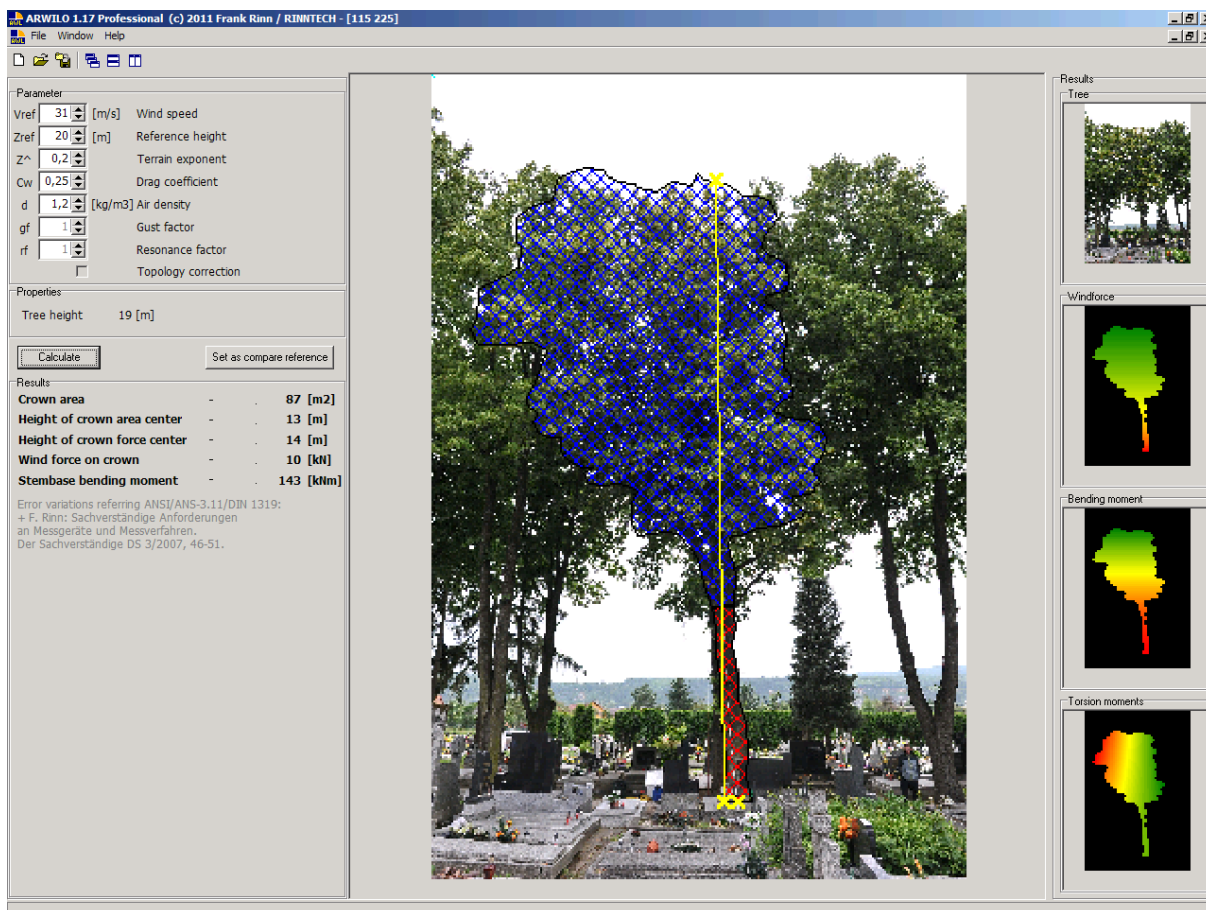
**Arwilo** - záťažová analýza na základe digitálnej fotografie - smer ťahu V

Rýchlosť vetra : 31 m/s

Koeficient aerodynamického odporu : 0,25

Plocha koruny : 87 m<sup>2</sup>

Výška centra koruny : 13 m

Výška bodu výsledného silového vektora pôsobiaceho na korunu : 14 m

Výsledná sila pôsobiaca na korunu : 10 kN

Moment sily pôsobiaci na bázu kmeňa : 143 kNm

Statické pomery stromu je možné zlepšiť stabilizačnou redukciou koruny, čo by v danom prípade predstavovalo redukciiu až o cca 50% - jedná sa teda o zásadný zásah do architektúry stromu. Z nameraných výsledkov vyplýva nutnosť zmenšenia náporovej plochy koruny na cca 45 m<sup>2</sup> (z pôvodných 98m<sup>2</sup> a 87m<sup>2</sup> v smeroch ťahu).

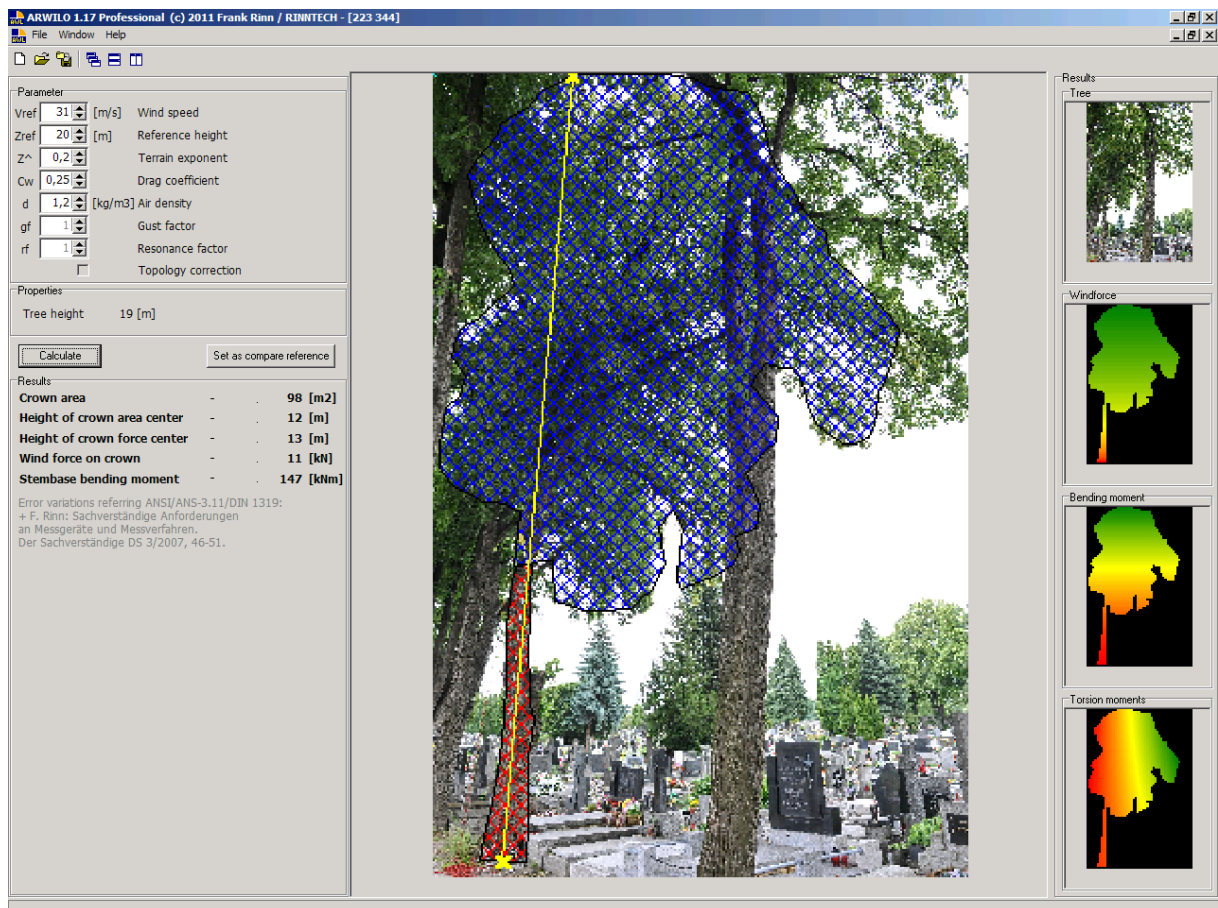
# Arwilo - zátťažová analýza na základe digitálnej fotografie - smer ťahu J

Rýchlosť vetra :	31 m/s
Koeficient aerodynamického odporu :	0,25
Plocha koruny :	98 m <sup>2</sup>
Výška centra koruny :	12 m
Výška bodu výsledného silového vektora pôsobiaceho na korunu :	13 m
Výsledná sila pôsobiaca na korunu :	11 kN
Moment sily pôsobiaci na bázu kmeňa :	147 kNm
